# 経年劣化積層ゴム支承の耐震性能低下原因に関する一考察

阪神高速道路(株) 正会員 ○ 林 訓裕 阪神高速道路(株) 正会員 足立 幸郎  
阪神高速道路(株) 正会員 上田 勝久 阪神高速道路(株) 正会員 肥田 肇  
阪神高速技術(株) 正会員 坂本 直太 京都大学防災研究所 正会員 五十嵐 晃

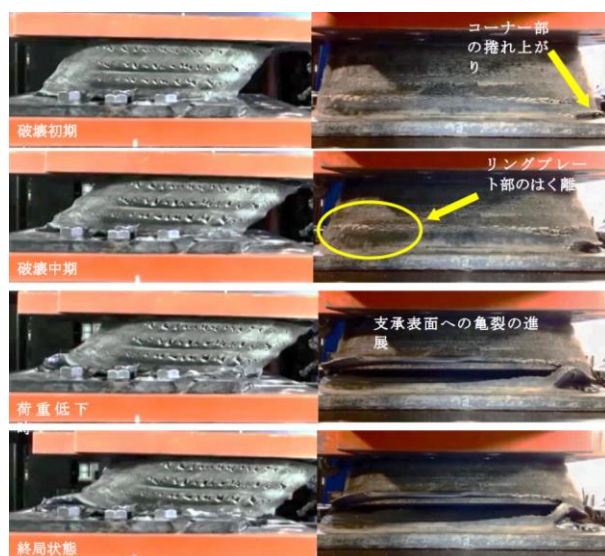
写真-1 劣化支承 G5 の終局限界試験画像

前稿<sup>1)</sup>にて最も終局耐力が低かった劣化支承 G7 の載荷試験画像を写真-1に示す。変形が大きくなるにつれリングプレート部のはく離が始まり、徐々に支承表面へきれつが進展した。その後荷重低下により終局状態となったが、破断位置はリングプレート下面とゴムの境界部、ならびに下鋼板とゴムの境界部であった。なお、経年劣化損傷である表面のオゾンクラックが進展して破断した状況は確認されなかったため、オゾン劣化による耐震性能低下及び破断への影響は限定的と考えられる。

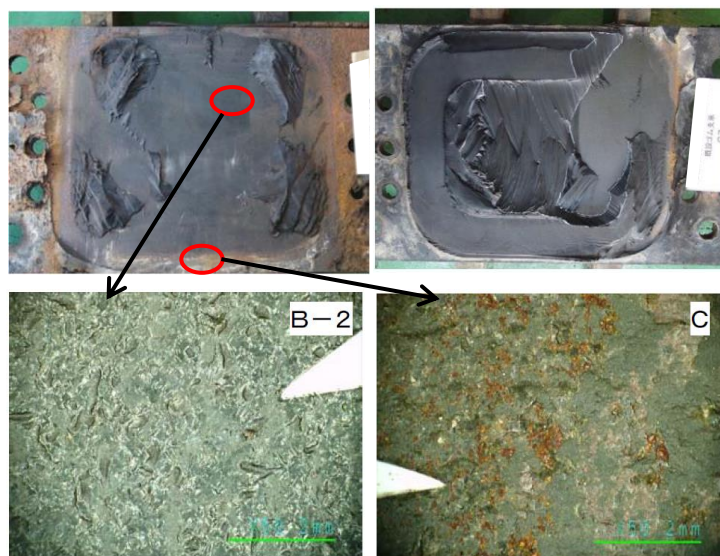
写真-2 破断面観察（上左：G5, 上右：G7, 下：G5 マイクロスコープ）

終局試験後の破断面の目視観察を行い、どこで破断したかを調査した。写真-2の上2枚は劣化支承 G5 及び

G7 の破断面状況である。G5 の破断位置は下鋼板とゴムの境界部であり、鋼板面の発錆も確認された。G7 の破断位置は前述のとおりであり、他の劣化支承も同様であることから、破断の支配的部位はゴム層ではなく、ゴムと鋼板との接着界面であると考えられる。さらに G5 の破断面をマイクロ스코プ撮影したものを写真-2 の下 2 枚に示す。ゴム-鋼板破断面 (B-2 部) は筋状のせん断変形破面が観察できなかったことから、接着層ではなく離が想定される。また、外縁の発錆箇所 (C 部) では錆面からはがれた形跡が確認された。

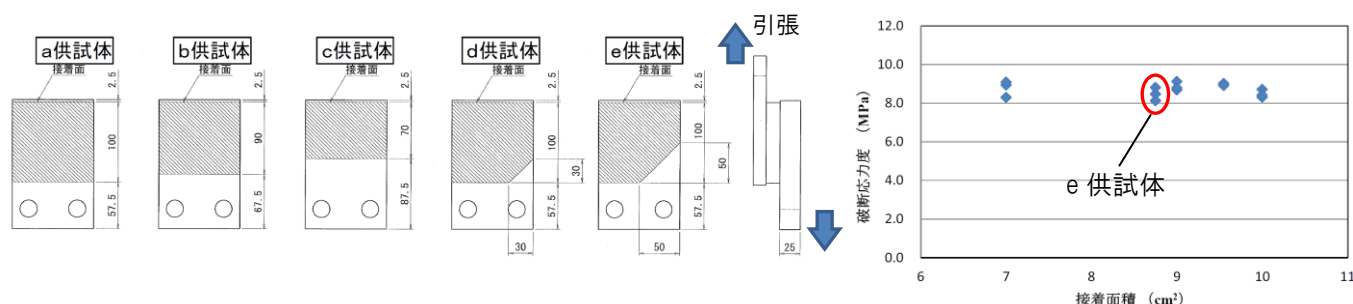
図-2 ラップシエア試験の供試体及び結果

回転など実際のゴム支承のせん断変形挙動を再現しながらゴム表面のきれつや鋼板との接着面のはく離などが終局限界ひずみや破断面に及ぼす影響を確認することを目的として、ラップシエア試験を実施した。供試体及び結果を図-2 に示す。供試体は各タイプ 3 体ずつ合計 15 体作成し、せん断方向に破断するまで引張変位を与える試験を行った。接着面積の違いによる破断応力度に明確な差異は確認されなかった。応力集中が高いと考えられた e 供試体においても同様の結果となっていることから、ゴムと鋼板の接着が良好であった場合ははく離した部分があったとしても、それが破断の直接的な要因にはならないことが判明した。
